PRÉOCCUPATION DU BUREAU DE LA SÉCURITÉ DES TRANSPORTS A06Q0188-D1-C1

DATE DE DIFFUSION : 21 février 2007

OBJET : Défaillance des volets des Bombardier CRJ

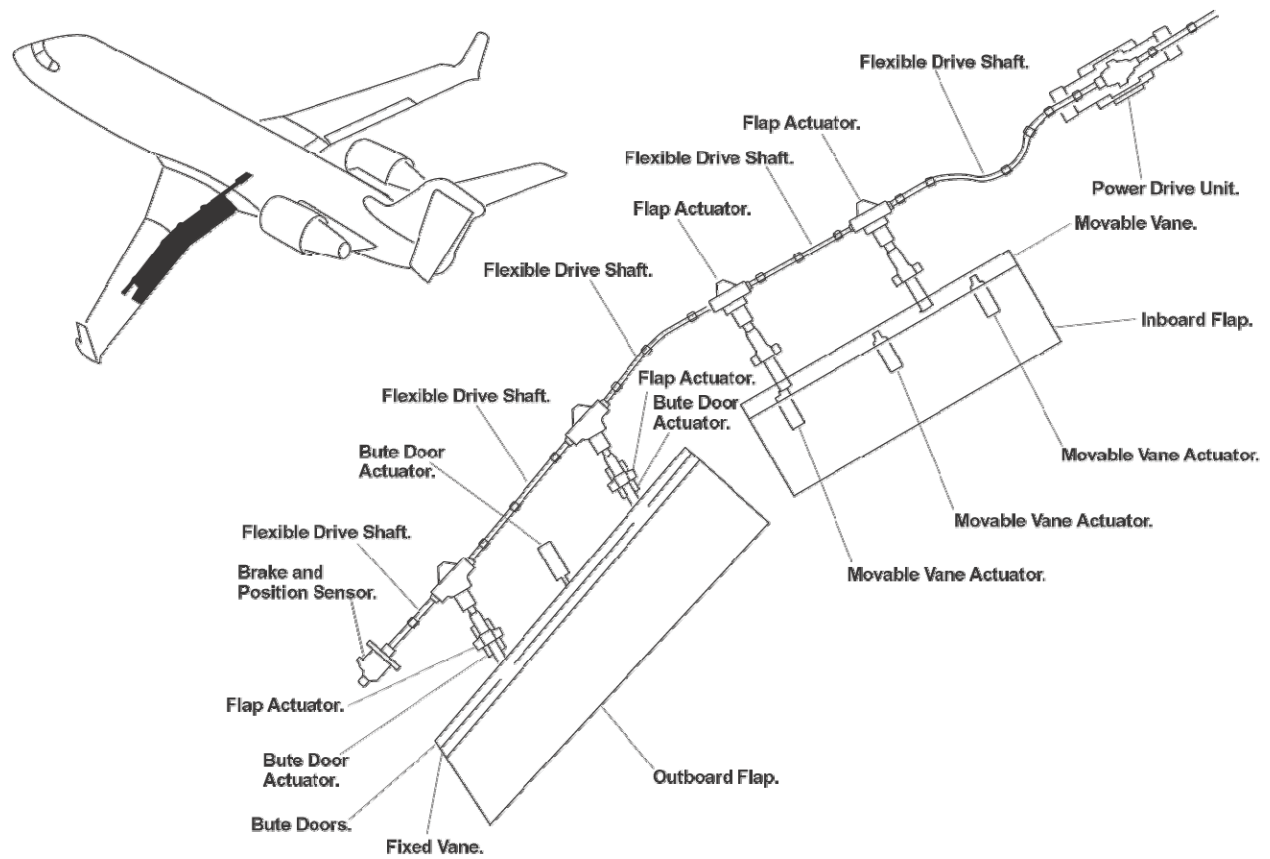
Annexe A - Système d'entraînement des volets

Sur les CRJ, les volets sont sortis ou rentrés à l'aide d'une série de mécanismes d'entraînement et d'arbres souples reliés aux vérins (voir l'annexe A). Une unité de contrôle électronique des volets (FECU) transmet les commandes et contrôle le bon fonctionnement des composants et la position des volets au moment où ces derniers sont sortis et rentrés. Le braquage des volets est effectué en plaçant le levier de commande des volets qui se trouve dans le poste de pilotage à un des crans de position volets. Lorsque le FECU détecte un problème de volets, il envoie un signal qui actionne un relais de débranchement qui coupe l'alimentation au bloc d'entraînement connexe et serre les deux freins volets. Les volets restent alors bloqués à la position à laquelle ils se trouvaient au moment où le problème a été détecté.
